**CONCEPTO TÉCNICO QUE PERMITA DETERMINAR LA
CAUSA DE LAS FALLAS PRESENTADAS EN LA
FACHADA DEL EDIFICIO PEÑAS BLANCAS PROPIEDAD
HORIZONTAL UBICADO EN LA CARREARA 1 No. 81-20/56
DE BOGOTÁ D.C”**

EDIFICIO PEÑAS BLANCAS P.H

Versión 2 - Fecha 28 de Junio de 2021

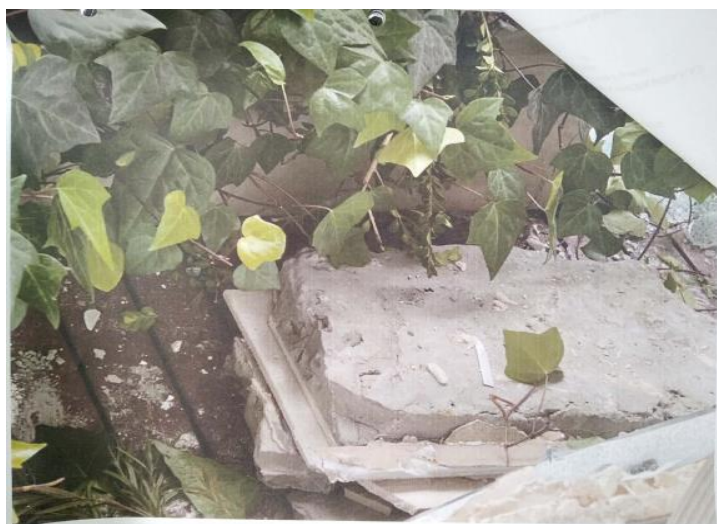
Posteriormente en carta remitida por la copropiedad a la constructora el 27 de enero de 2020, se informa que el día 26 de enero del mismo año ocurrió un desprendimiento en la fachada posterior u oriental, del piso 6 de la Torre norte. En esta carta se destaca que el enchape de piedra se desprendió junto con el mortero de pega que estaba adherido a la placa de concreto, siendo éste hasta de 10 cm de espesor, no se detectó refuerzo en el mortero, ni entre la placa y el mortero, como lo evidencia la siguiente imagen:

Imagen 3. Desprendimiento de enchape y material de pega.

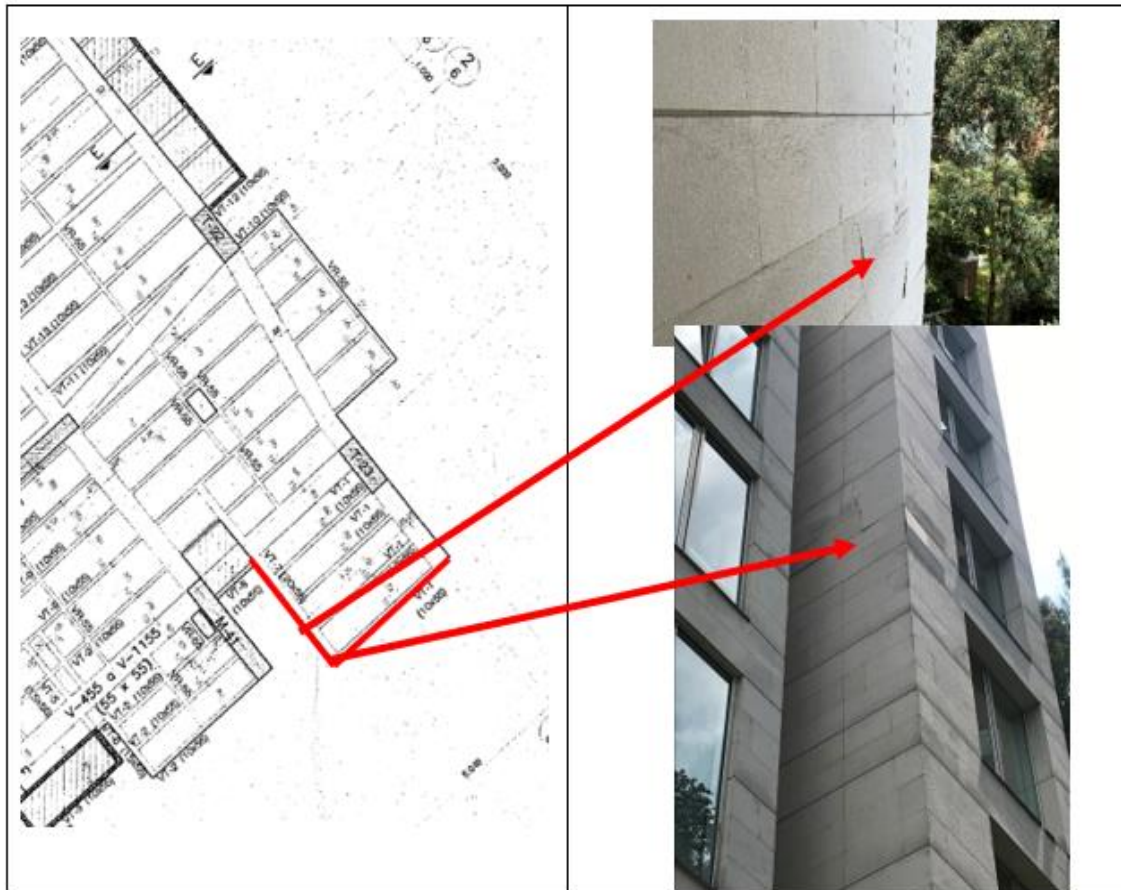
Imagen 5. Afectación muro no estructural Fachada Sur.

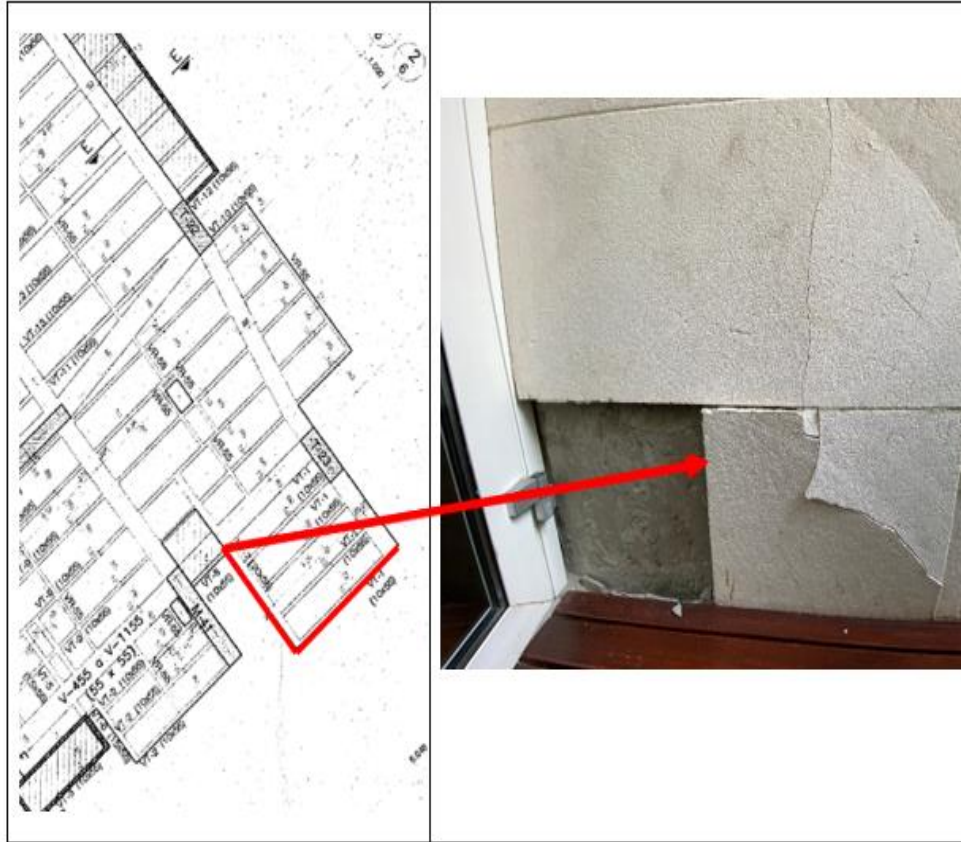
Imagen 6. Afectación Muro no estructural Fachada sur.

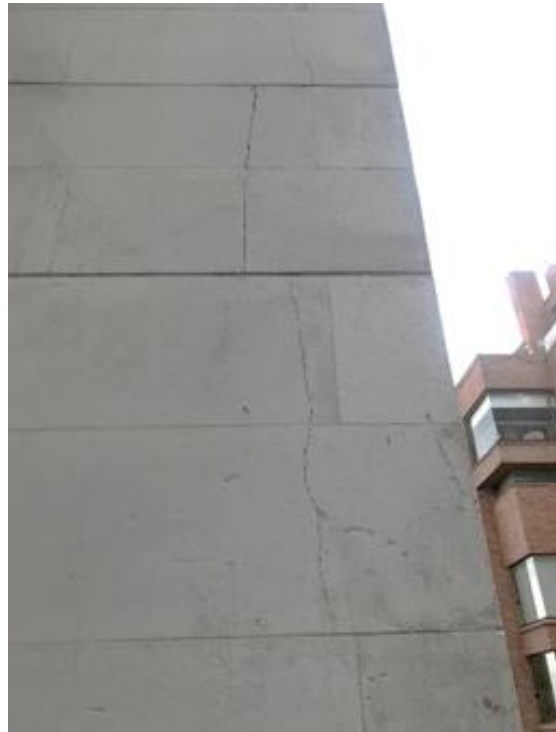
Indirecta: Diseño geométrico de fachada. Acumulación de tensiones en el plano horizontal por ausencia de juntas verticales.

Imagen 11. Fisuras.

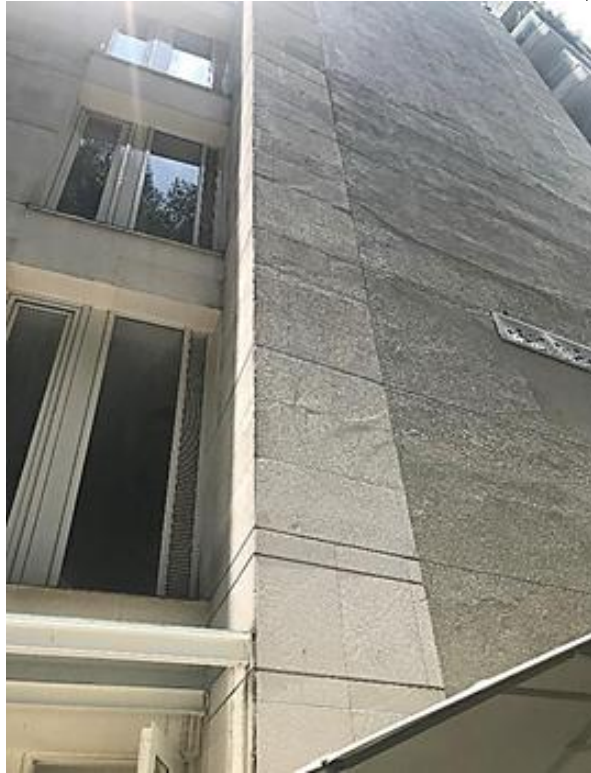
Diseño geométrico de fachada. Acumulación de tensiones en el plano horizontal por ausencia de juntas verticales.

Imagen 12. Fisuras.

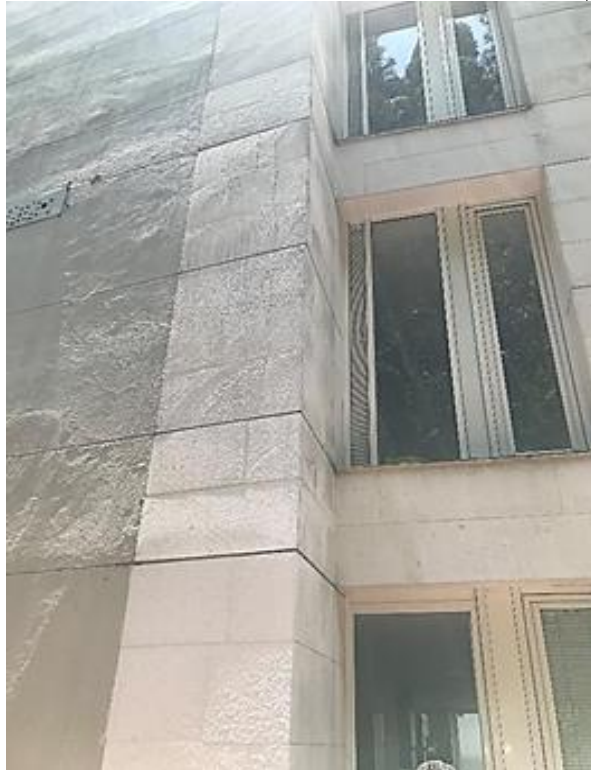
Diseño geométrico de fachada. Acumulación de tensiones en el plano horizontal por ausencia de juntas verticales.

Imagen 13. Fisuras.

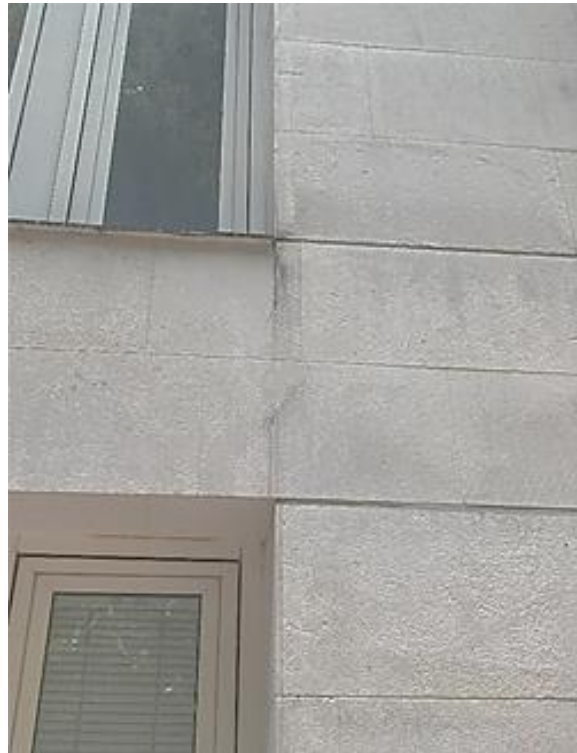
Imagen 14. Ensuciamiento.

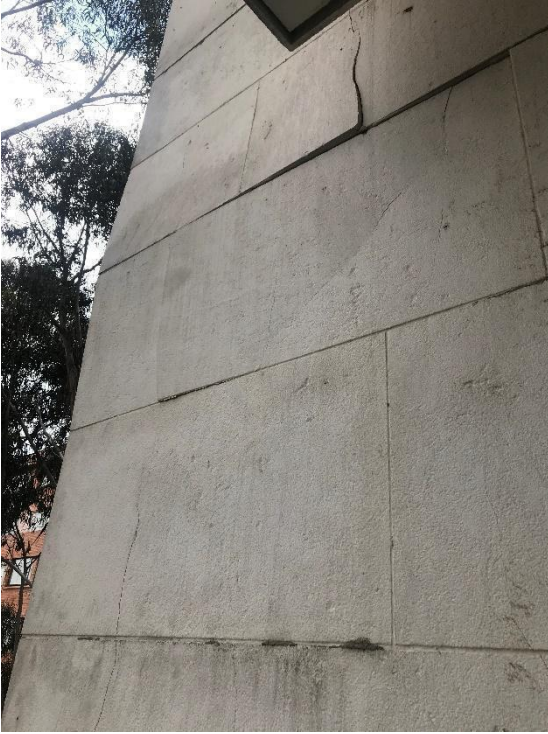
Imagen 18. Abombamiento y fisuración.

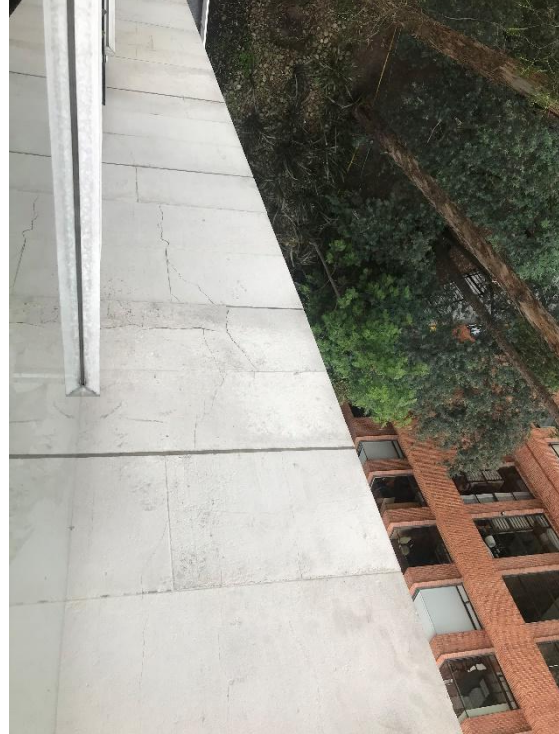
Imagen 19. Abombamiento y fisuración.

Ubicación: Fachada norte.

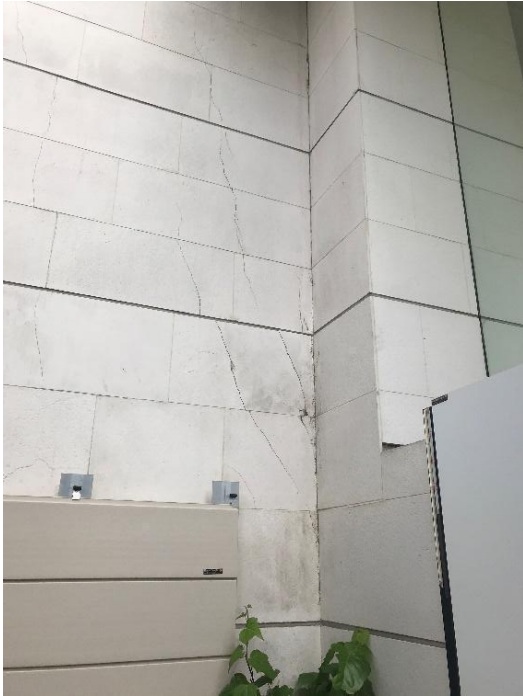
Imagen 20. fisuración.

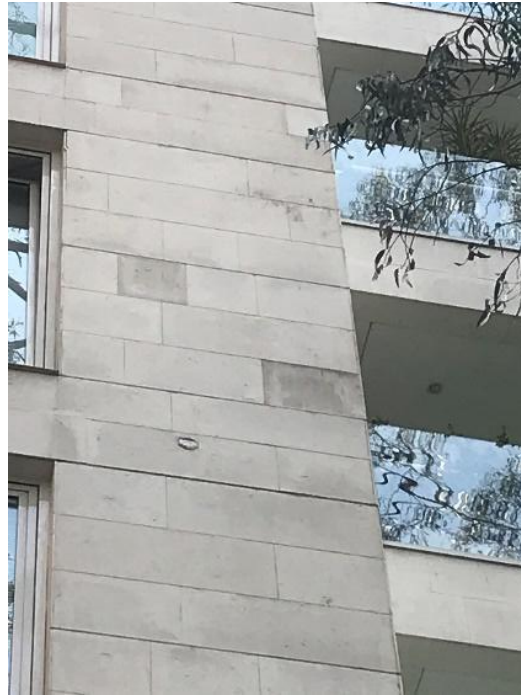
Imagen 21. Abombamiento.

Fachada norte: Por el mismo costado de las fotos anteriores a nivel de piso 1.

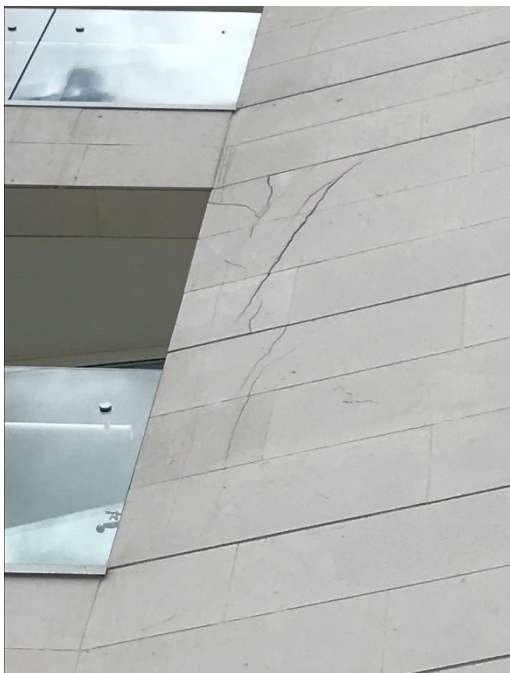
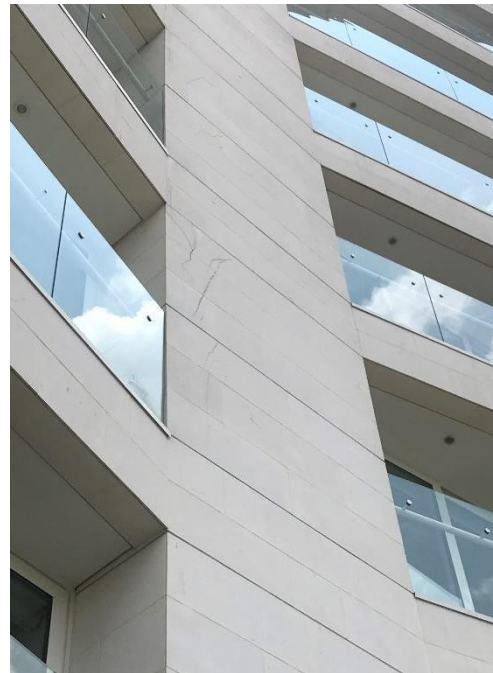
Fisuras verticales continuas en los planos enchapados desde los primeros pisos hasta la cubierta. Y fisuras aleatorias en los enchapes de piedra que están determinadas por la junta vertical de la unión entre piedras.

Imagen 22. Grietas y fisuras.

Imagen 23. Grietas y fisuras.

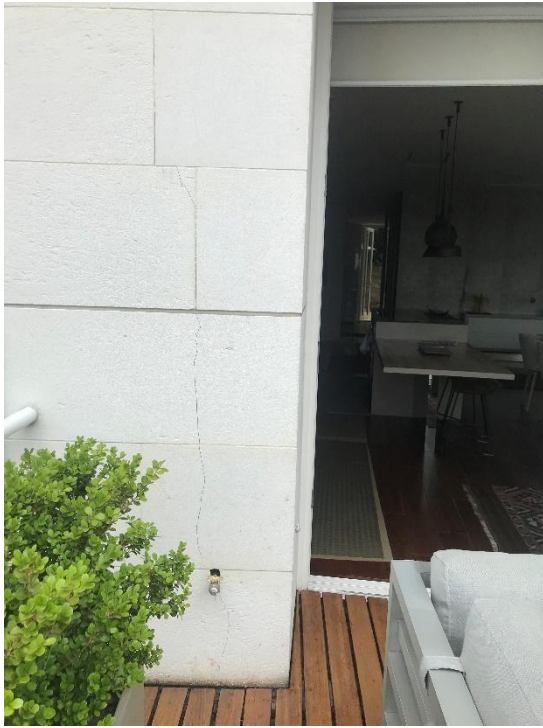
Imagen 24 fisura.

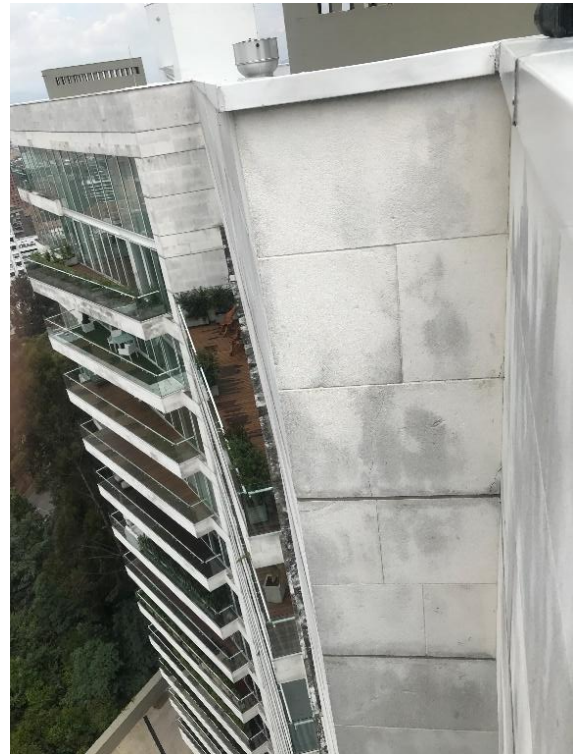
Imagen 25. Ensuciamiento.

Ubicación: Fisura vertical en fachada frontal balcón apto 403.

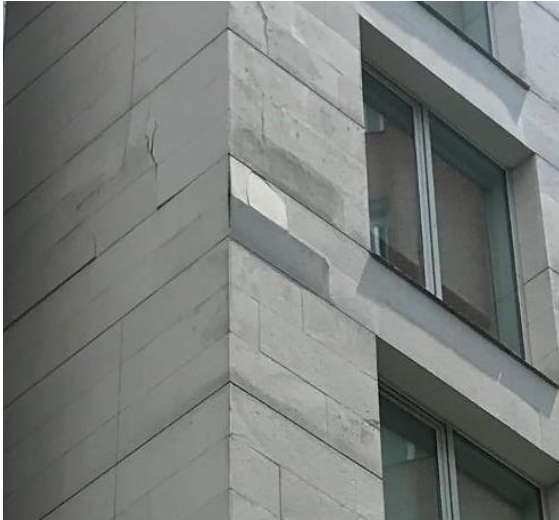
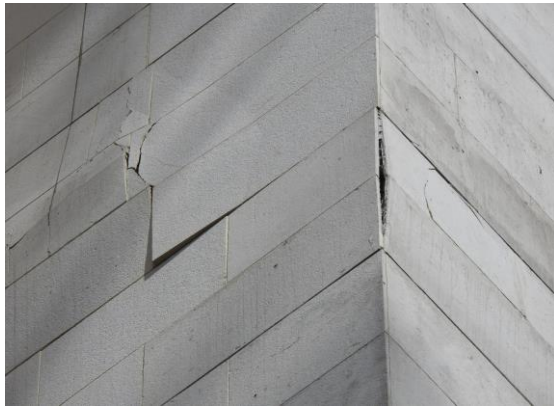
Imagen 26. Detalle vista exterior deterioro de abombamiento y grieta en enchape.

Imagen 27. Detalle vista exterior deterioro de abombamiento y grieta en enchape.

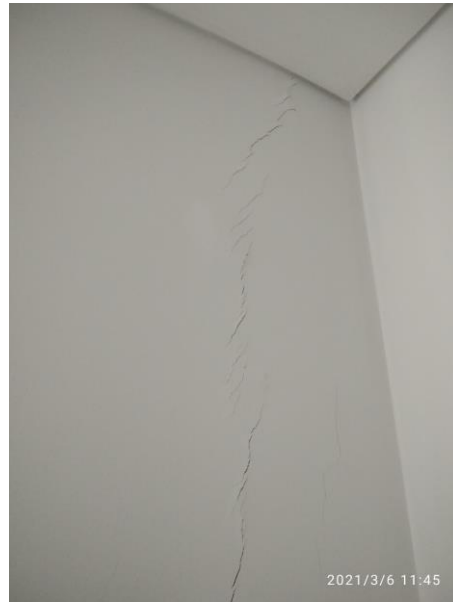
Imagen 28. Vista interior del muro afectado. Apto 506. Muro interno hacia fachada.

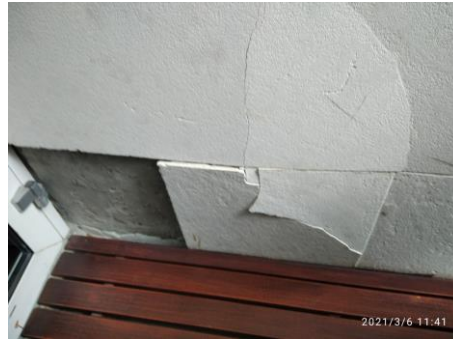
Imagen 29. Deterioro en balcón a nivel de placa de entrepiso

Ubicación: Fachada sur - Piso 5. Apartamento 506.

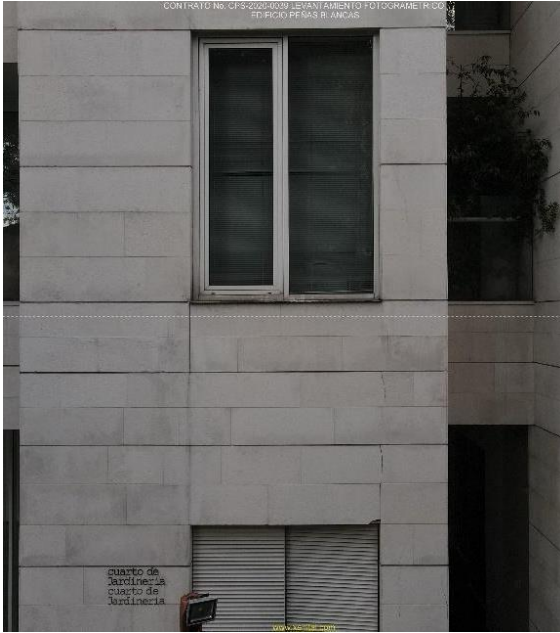
Imagen 30. Fisura.

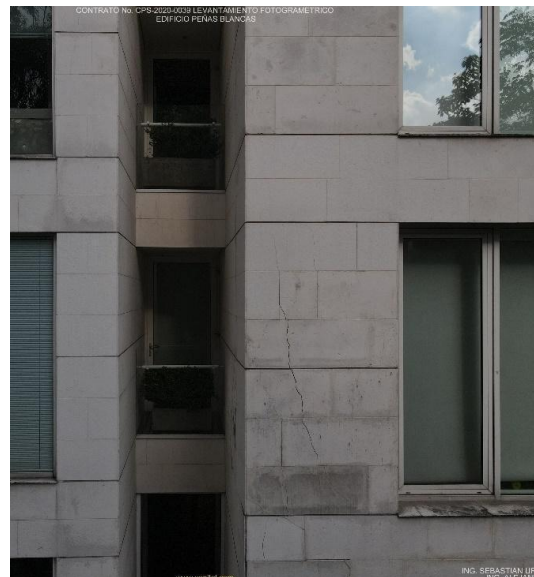
Imagen 32. Fisura.

Diseño geométrico de fachada y dilataciones flexibles principalmente en la piedra, que impidan la restricción de movimiento horizontal que presentan los elementos.

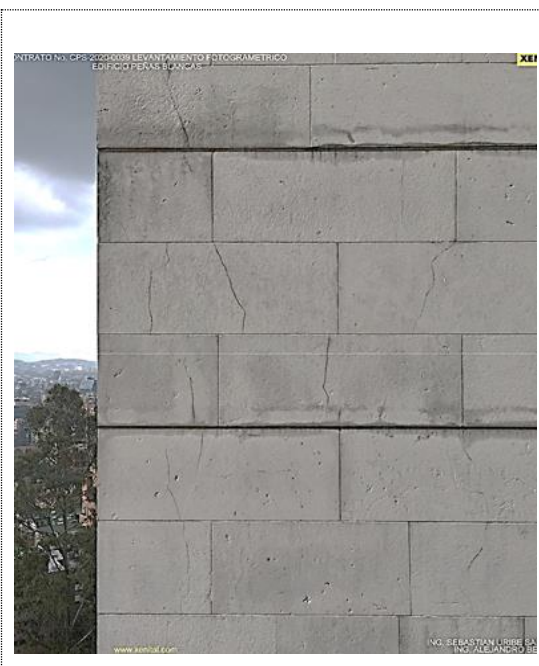
Se identificaron fisuras en puntos adyacentes a las juntas de unión vertical entre piedras. Este proceso patológico se repite de manera típica en todas las fachadas del proyecto, tanto en zonas expuestas a agentes atmosféricos, como en zonas no expuestas.

Imagen 33. Imagen original de deterioro, piedra fisurada.

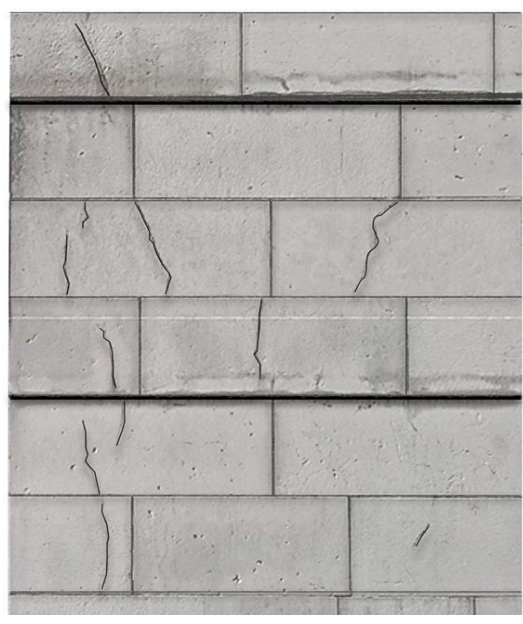
Imagen 34. Detalle de fisuras.

Fisura vertical continua que se extiende a lo largo de la fachada y rompe en algunos puntos la piedra y en algunos otros las juntas.

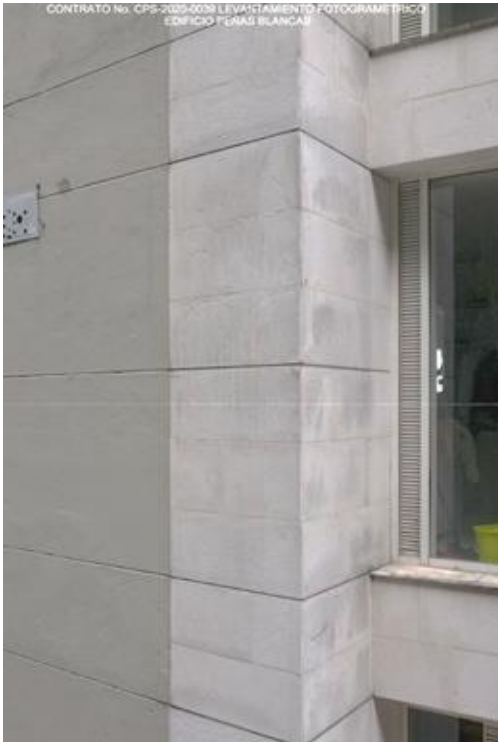
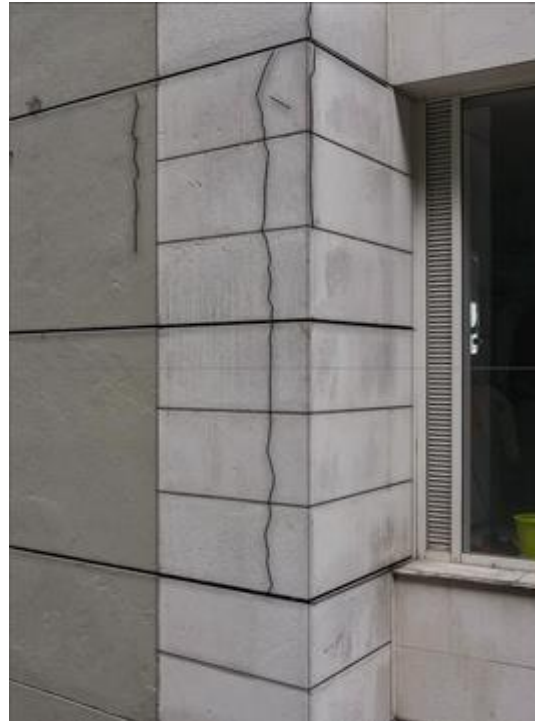
Imagen 35. Esquina de fachada con fisuras verticales.

Imagen 36. Detalle de ubicación de la fisura en la esquina.

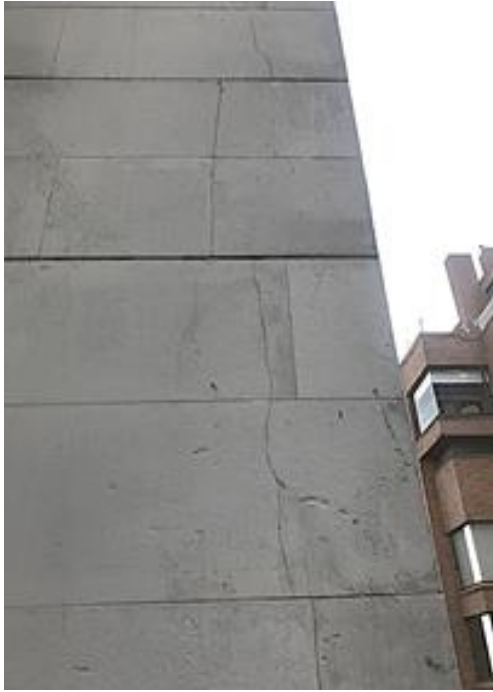
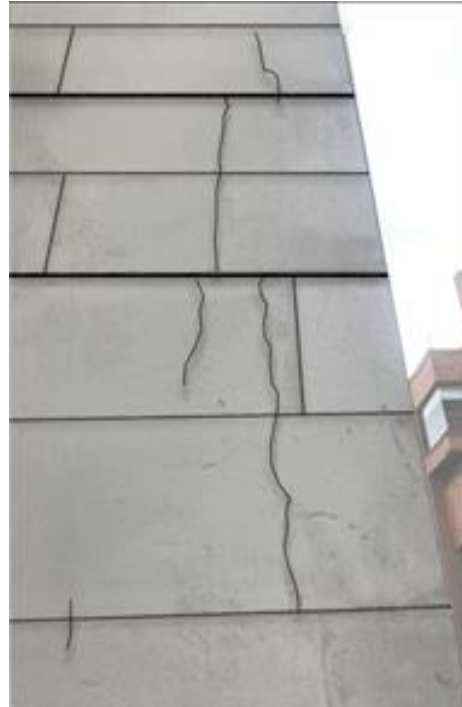
Imagen 37. Esquina de fachada con fisuras verticales.

Imagen 38. Detalle de ubicación de la fisura en la esquina.

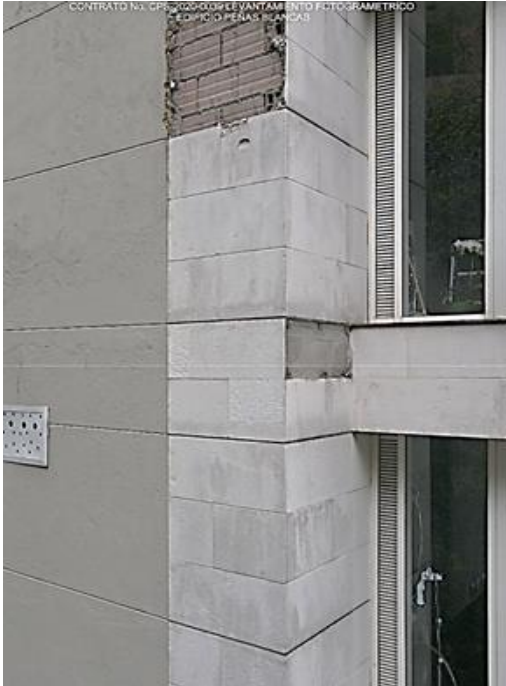
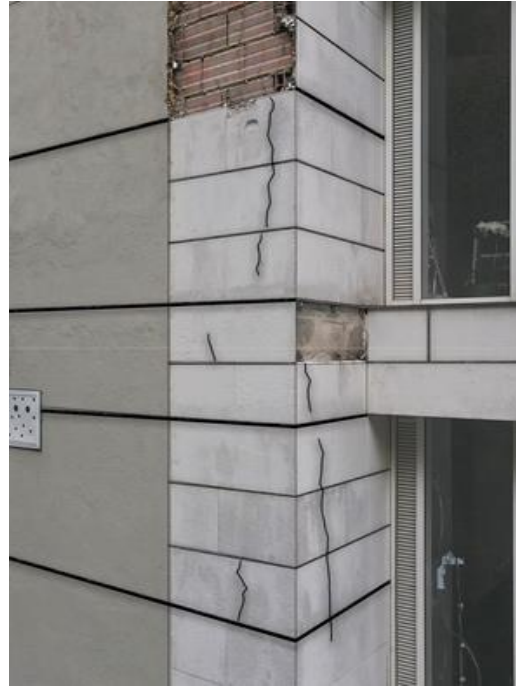
Imagen 39. Esquina de fachada con fisuras verticales.

Imagen 40. Detalle de ubicación de la fisura en la esquina.

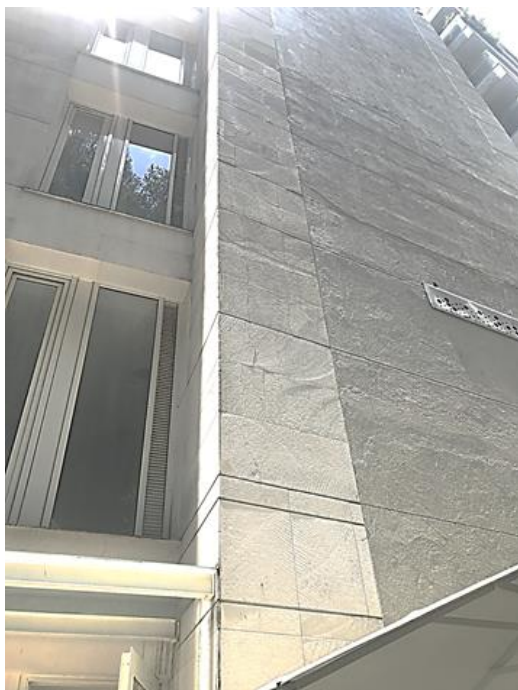
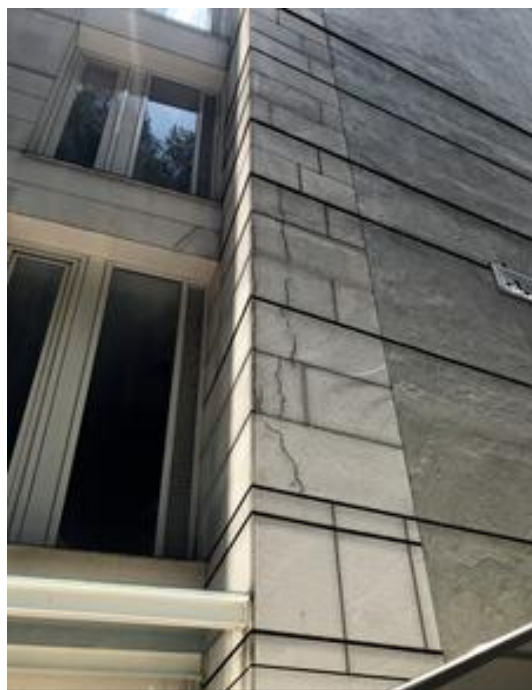
Imagen 41. Esquina de fachada con fisuras verticales.

Imagen 42. Detalle de ubicación de la fisura en la esquina.

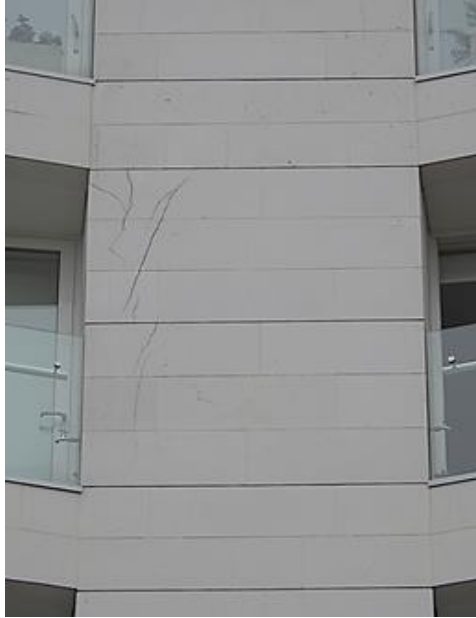
Imagen 43. Fachada frontal fisuras diagonales.

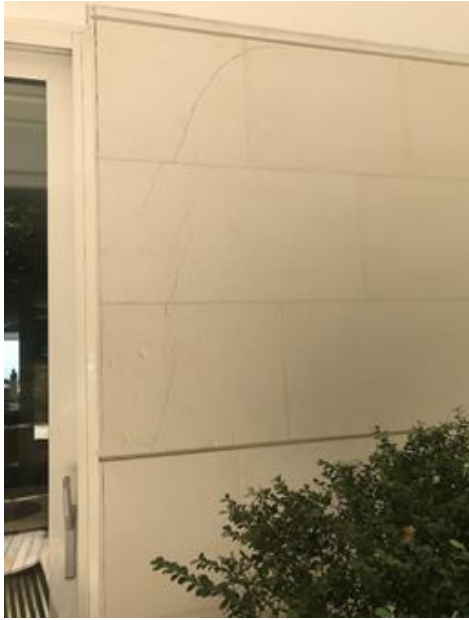
Imagen 45. Fachada frontal - balcón fisuras diagonales.

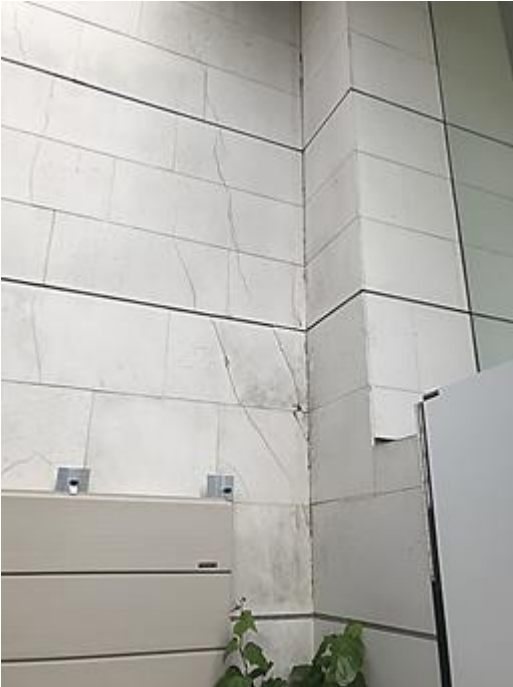
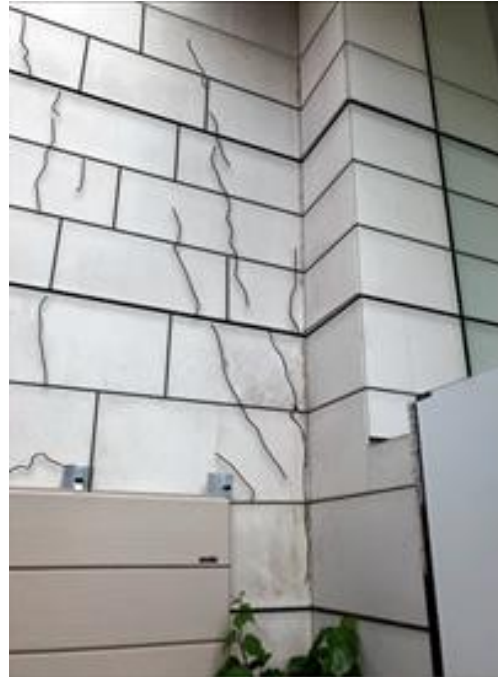
Imagen 47. **Fachada norte - fisuras diagonales.**

Imagen 48. **Fachada norte - fisuras diagonales. Detalle.**

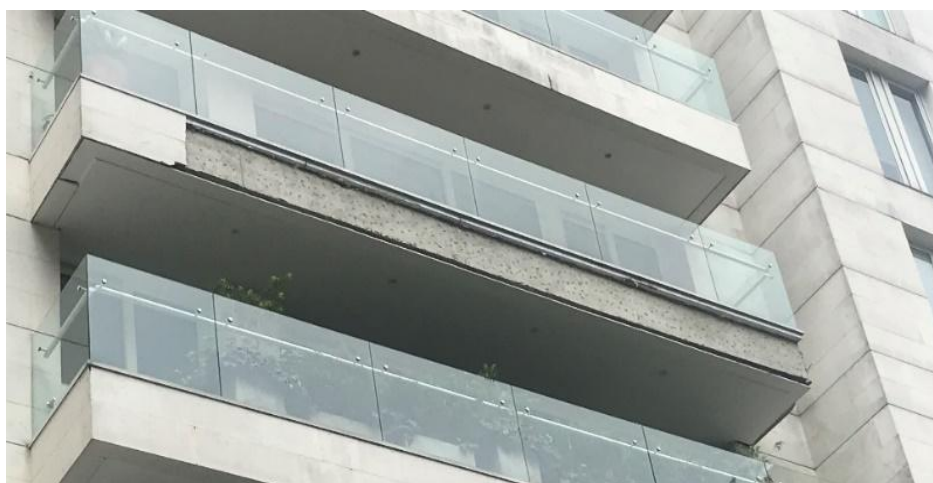
Los problemas de adherencia se deben a la ausencia de malla de refuerzo, para garantizar la correcta sujeción del pañete a la losa, principalmente en zonas donde el espesor del pañete alcanza y supera los 5 cm, como quedó en evidencia en con el desprendimiento presentado en el balcón que cubre el apartamento 601 costado nor - oriental del edificio.

Imagen 49. Falla de adherencia entre superficie de concreto y pañete de nivelación.

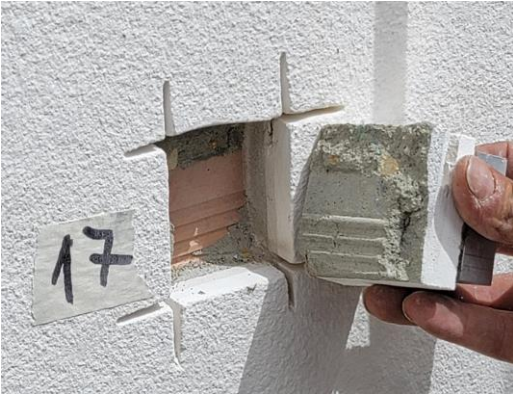
Imagen 50. Baja adherencia entre el pañete y el bloque.

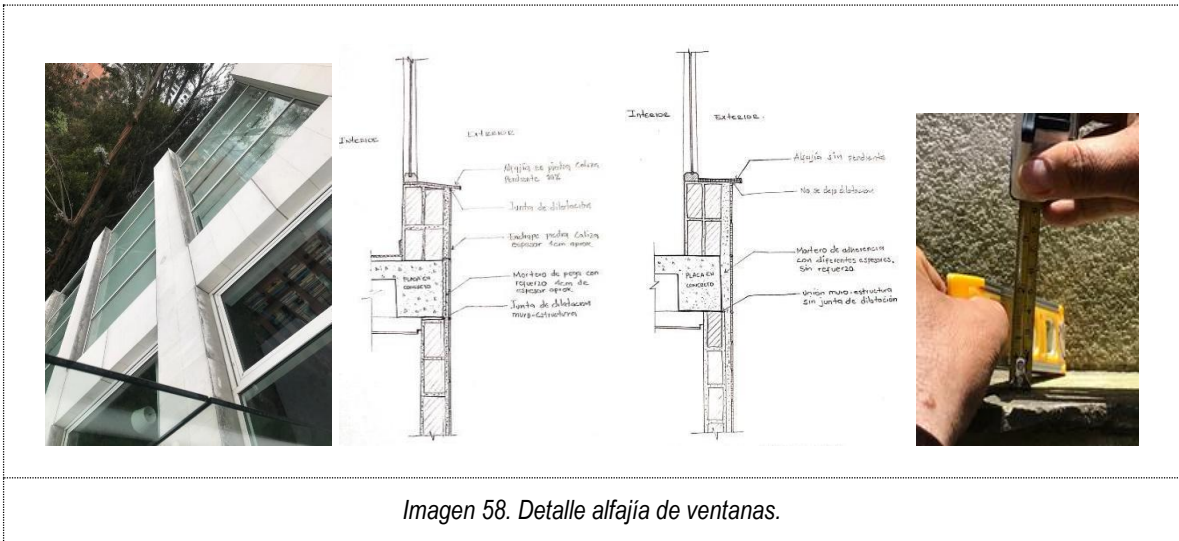
Imagen 58. Detalle alfajía de ventanas.

Alfajías horizontales en piedra en cambio de plomos de la fachada, generando represamiento de material particulado. Falta sello y remate en los vértices interiores entre el plomo y la misma alfajía

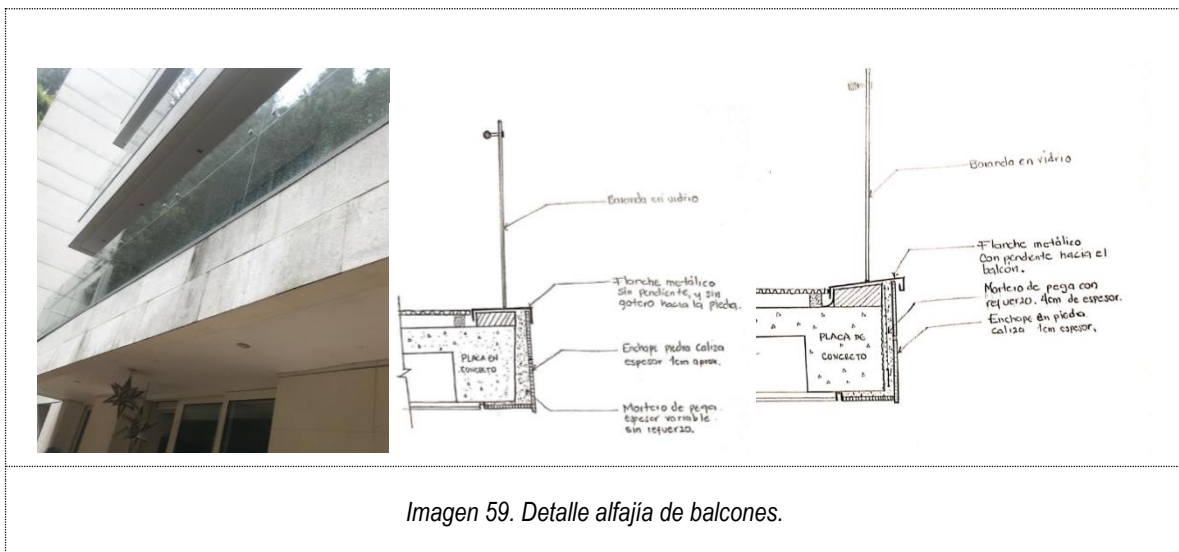
Imagen 59. Detalle alfajía de balcones.

Alfajías de protección de antepechos de barandas con aislamiento no estandarizado.

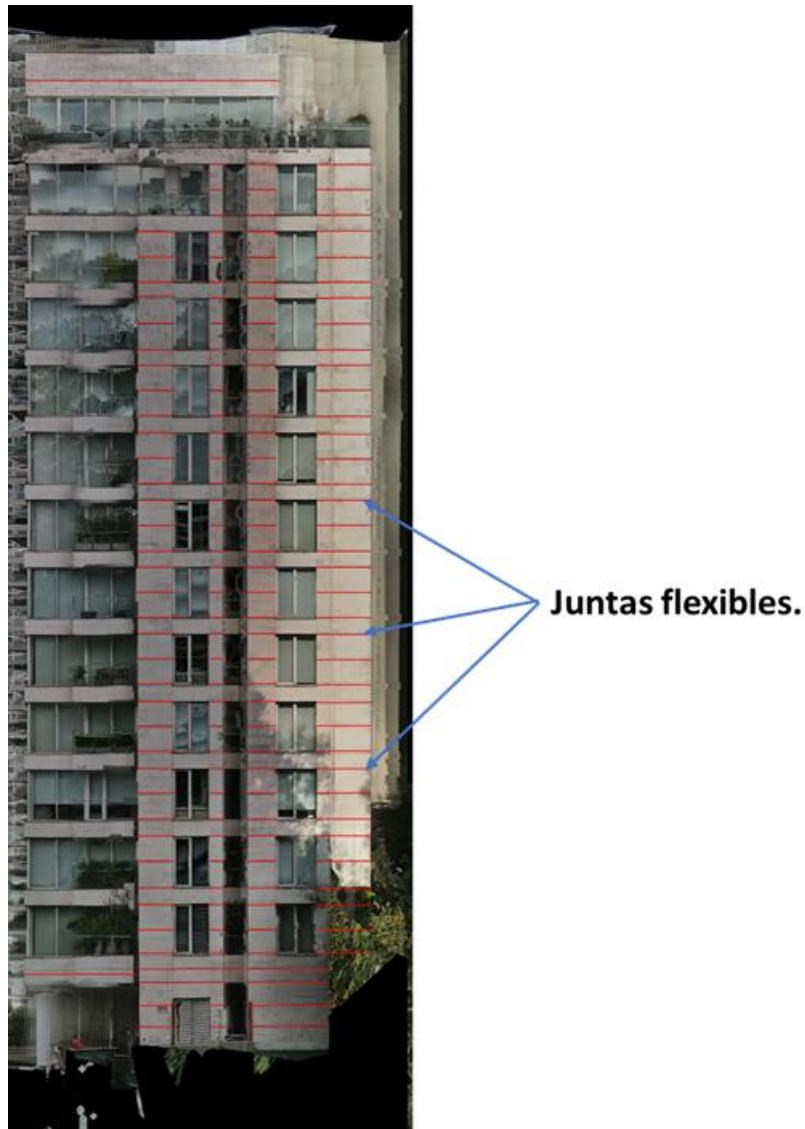
Imagen 60. Fachada sur - ubicación de juntas flexibles.

Teniendo en cuenta la imagen 60, se evidencia ausencia de juntas flexibles en el sentido vertical de la superficie de acabado. Además, las juntas horizontales no son continuas en los antepechos de las ventanas.

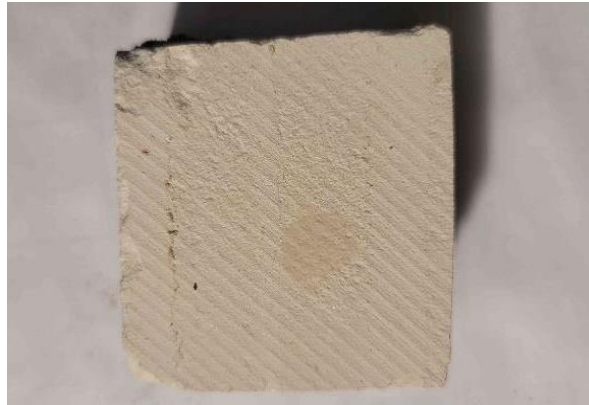
Imagen 78. Completa ausencia de material de pega sobre la pieza, probeta extraída en zona hueca.
