**CONCEPTO TÉCNICO QUE PERMITA DETERMINAR LA
CAUSA DE LAS FALLAS PRESENTADAS EN LA
FACHADA DEL EDIFICIO PEÑAS BLANCAS PROPIEDAD
HORIZONTAL UBICADO EN LA CARREARA 1 No. 81-20/56
DE BOGOTÁ D.C”**

EDIFICIO PEÑAS BLANCAS P.H

Versión 2 - Fecha 28 de Junio de 2021

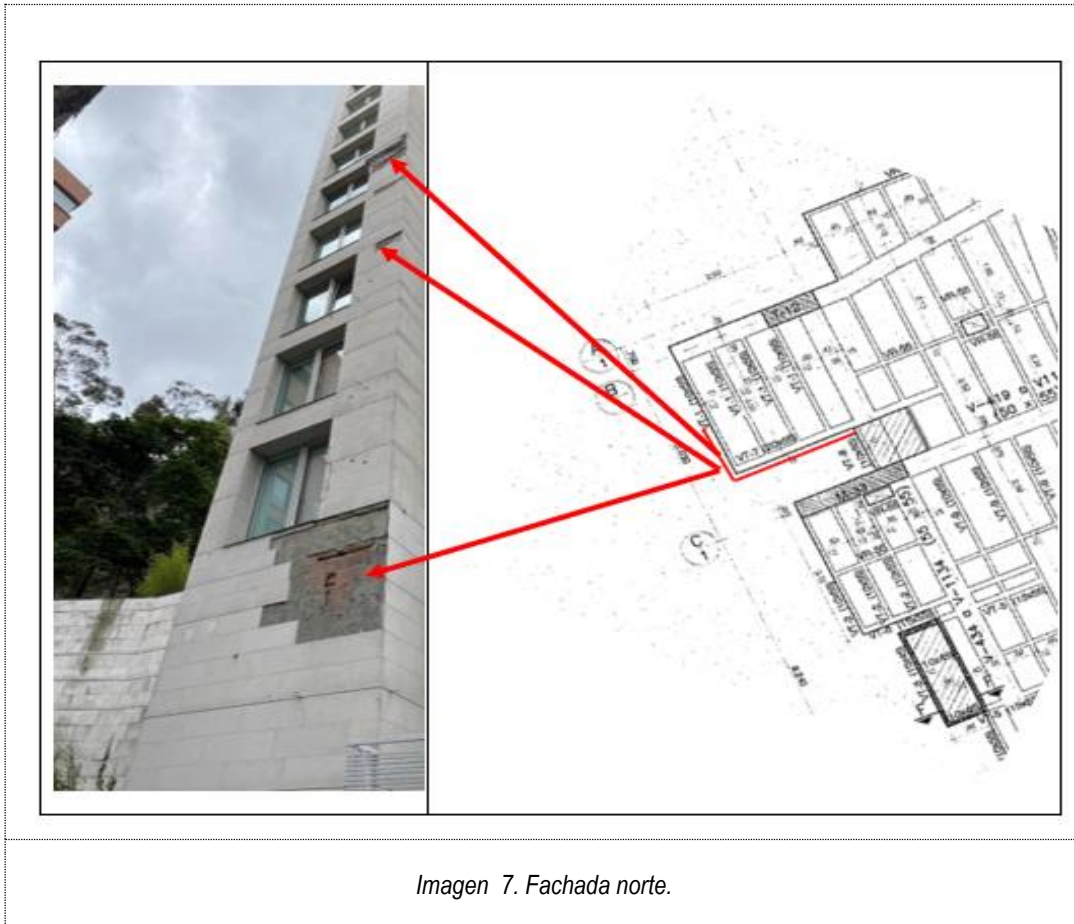
Imagen 7. Fachada norte.

Luego del análisis realizado y la revisión de las deflexiones teóricas en el voladizo específicamente la vigueta VT 07 (ver anexo 1) se determinó que:

El comportamiento para condición de servicio de los elementos no estructurales como son las fachadas y particiones está definido por la suma de varios factores como lo son las características propias de los materiales usados para su elaboración y su susceptibilidad al daño, las deflexiones de losas, vigas y viguetas estructurales de soporte de estos y la forma en que se anclan o se dilatan contra la estructura para permitir las deformaciones que se produzcan durante la vida útil de la edificación. De acuerdo con lo anterior para las fachadas sur y norte del proyecto específicamente el sector del voladizo-vigueta VT 7, encontramos:

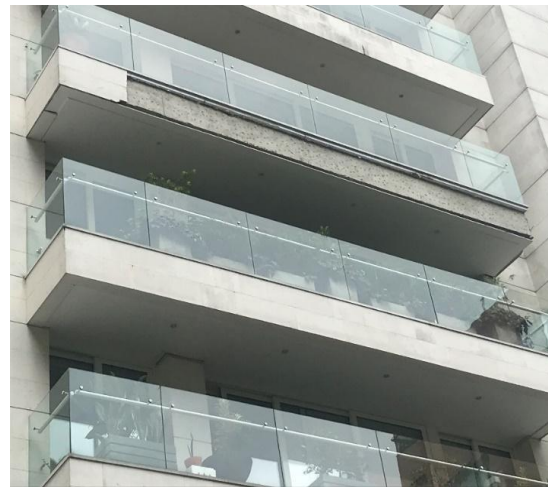
Causa directa: Esfuerzos mecánicos de la superficie de acabado.

Causa Indirecta: Calidad del proceso constructivo, Falta de adherencia entre el material de pega y la superficie de concreto.

Imagen 15. Desprendimiento.

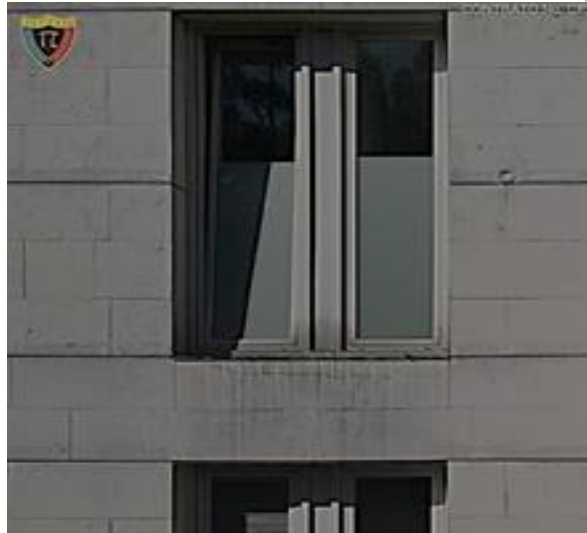
Causa Indirecta: Fallas en la disposición y diseño de la alfaja.

Imagen 16. Ensuciamiento.

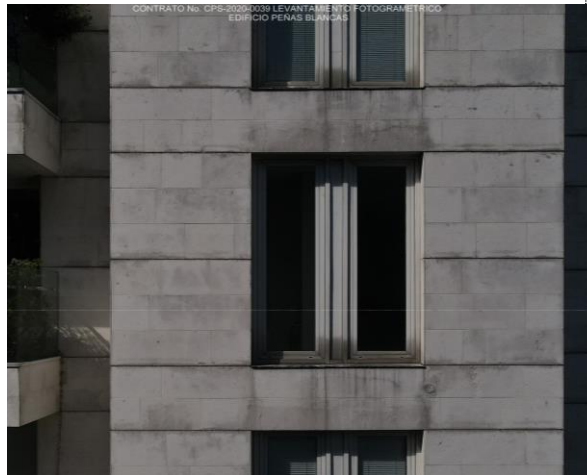
Imagen 17. Ensuciamiento.

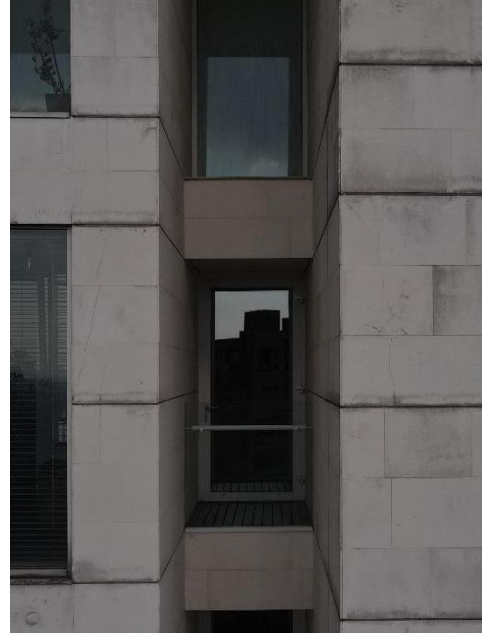
Imagen 31. Fisura.

Ubicación: Fachada sur.

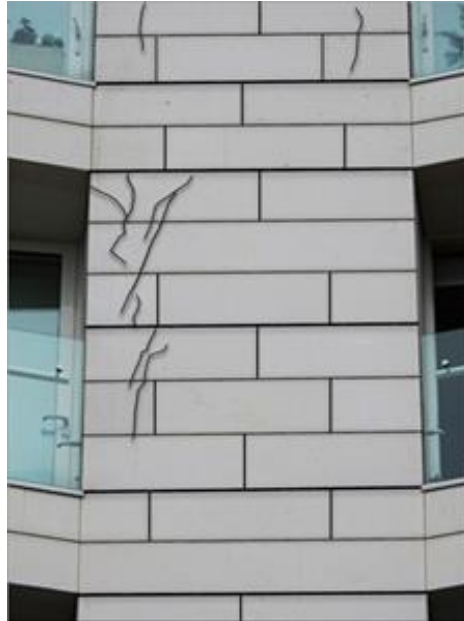
Imagen 44. Detalle de ubicación de las fisuras.

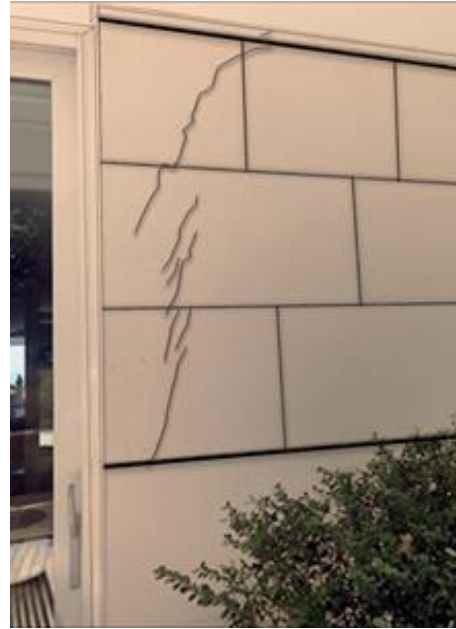
Imagen 46. Fachada frontal - balcón fisuras diagonales. Detalle.

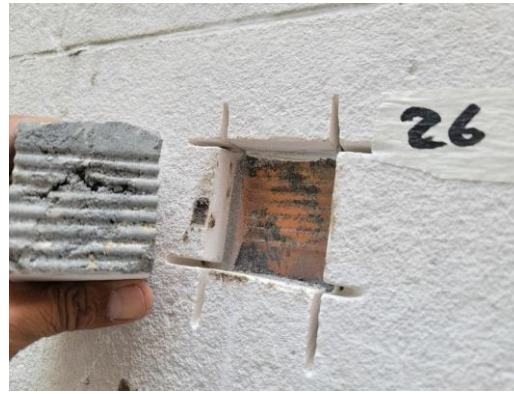
Imagen 51. Baja adherencia entre el pañete y el bloque.

En los ensayos de adherencia se evidenció la baja adherencia entre el pañete y el bloque, así como sobreespesores de pañete, sin refuerzo.

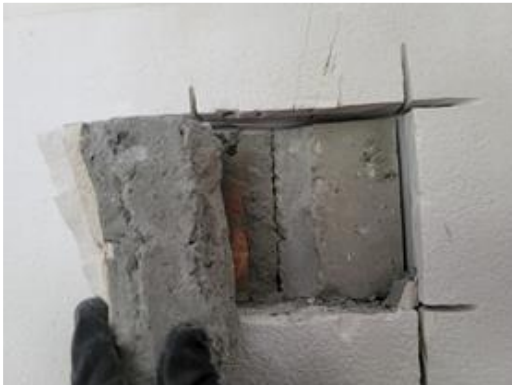
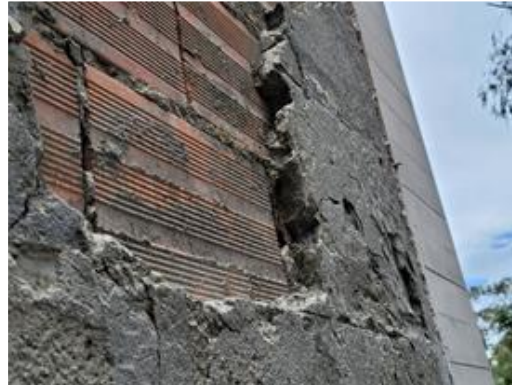
Imagen 52. Sobreespesor de pañete.

Imagen 53. Sobreespesor de pañete.

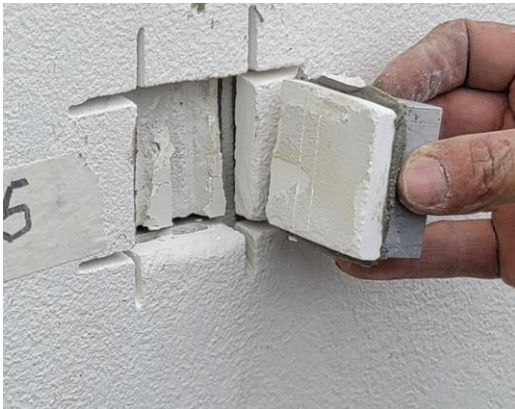
Imagen 54. Baja adherencia entre piedra y material de pega. Se evidencia un vacío existente entre la baldosa y la pega.

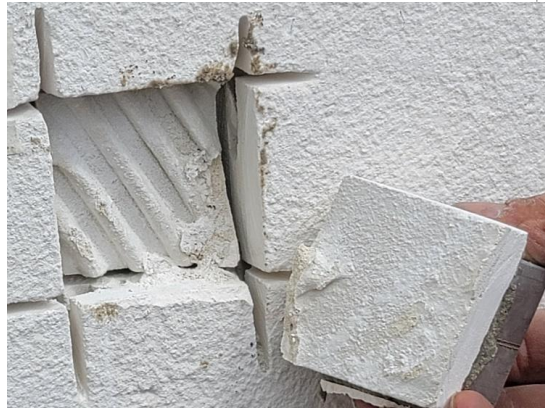
Imagen 55. Baja adherencia entre piedra y material de pega.

Proceso de pega mal realizado, no se sentó bien la baldosa, los carriles de la llana están intactos.

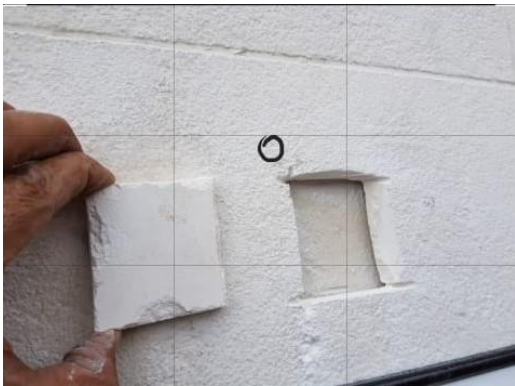
Imagen 56. Baja adherencia entre piedra y material de pega. Se evidencia una separación de la baldosa del material de pega y el espacio hueco entre baldosa y pega.

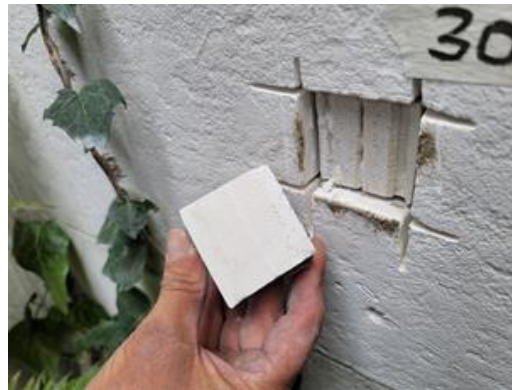
Imagen 57. Baja adherencia entre piedra y material de pega. Proceso de pega mal realizado, no se sentó bien la baldosa, los carriles de la llana están intactos.

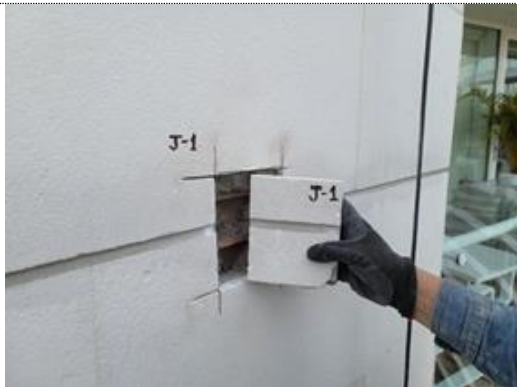
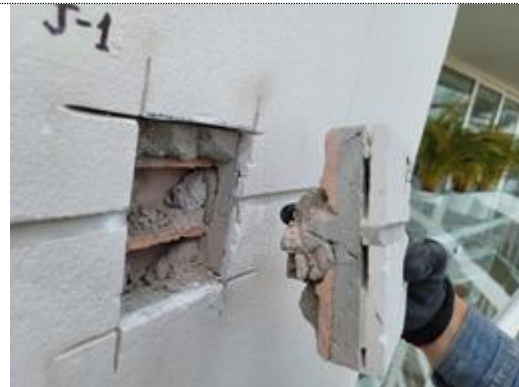
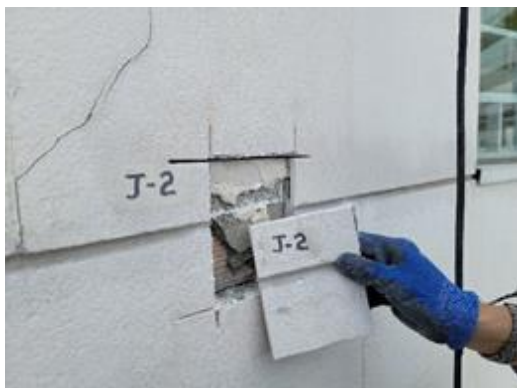
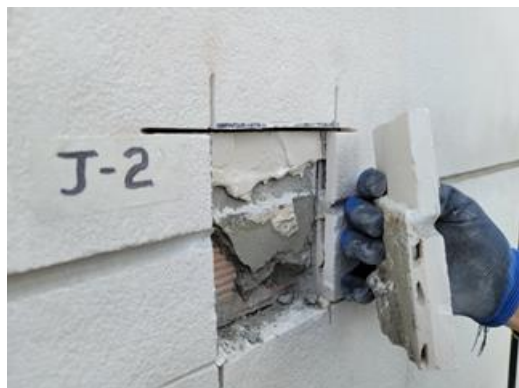
Ahora bien, también se identificó la ausencia de juntas en el material de pega Stonemix látex, mortero de pañete o revoque del bloque, y entre el muro de soporte que conforma el cerramiento y los elementos estructurales. Las imágenes 61 a 64 muestran en detalle la inspección realizada, donde no se encontró un corte que generará continuidad en las juntas flexibles de dilatación, hacia las diferentes capas de la fachada. Estas juntas existentes cumplen únicamente la misión de dilatar la piedra, pero no ayudan, así como están, a controlar las dilataciones, lo que se traduce en mayor posibilidad de generación de esfuerzos que fisuren las piezas de fachada, como está ocurriendo en forma generalizada en el edificio. Además, se observa falta de homogeneidad en el material de pega Stonemix látex, ya que se perciben vacíos en la pega en un buen número de las probetas del ensayo de tracción directa.

Imagen 61. Corte en junta flexible. J - 1

Imagen 62. Detalle corte junta flexible. J - 1

Imagen 63. Corte en junta flexible. J - 2

Imagen 64. Detalle corte junta flexible. J - 2

Por tanto, al analizar los problemas de fisuración presentados en la fachada del **Edificio Peñas Blancas** y al comparar con lo indicado en los documentos técnicos mencionados, se evidencia restricción para el libre movimiento del material de acabado, ausencia de juntas en los diferentes sustratos que conforman la fachada, y, puntualmente, ausencia total de juntas verticales en los tramos de enchape inferiores a los balcones en las fachadas frontal y posterior, así como ausencia de juntas en los antepechos de las aberturas de ventanas, junta horizontal en la parte inferior de la alfajía de las ventanas, y también ausencia de juntas verticales en las esquinas de los muros de las fachadas.

Se debe contar con distintas configuraciones de juntas de dilatación entre elementos constructivos, que permitan el libre movimiento de los mismos y evitar los daños que se pueden producir al transmitirse esfuerzos entre éstos. En primera instancia se deben tener juntas entre elementos

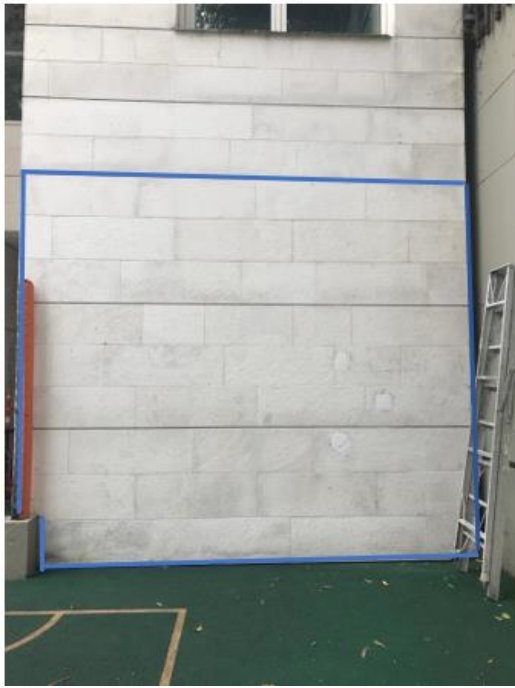
Imagen 67. Muro de fachada sur.

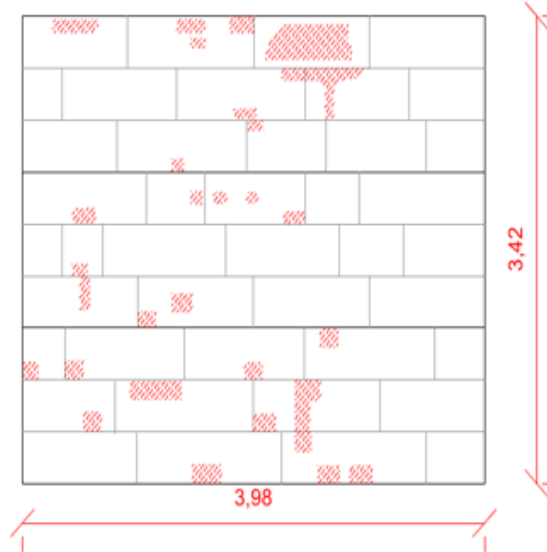
Imagen 68. Alzado de muro con franjas piezas huecas.

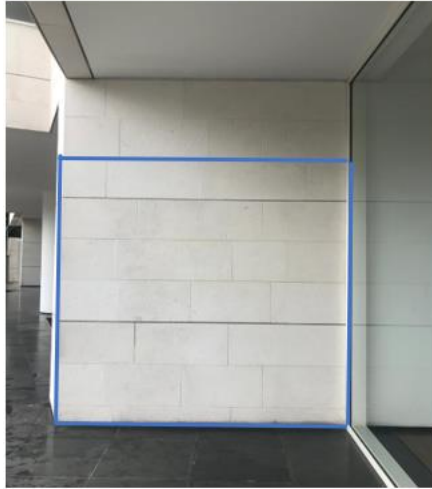
- **Muro interno:** Se hizo la inspección paso a paso en zigzag y simultáneamente se iban marcando las piezas huecas. Este ejercicio se hizo en un paño de un muro costado Occidental de 2.27x3.24m que evidenciaba fisuras verticales en las esquinas, pero no parecía que contara con la cantidad de vacíos o zonas huecas que evidenció el resultado.

Imagen 69. Muro interior prueba acústica.

Se concluye que el ensayo de impacto acústico realizado en un muro interior presenta más evidencia de vacíos o zonas huecas en la pega o en el sustrato. Lo anterior confirma que la afectación climática no es la causa del desprendimiento del acabado de esta piedra como enchape y acabado final. El ensayo de impacto acústico hecho al muro exterior en el costado Sur Oriental, evidencia un porcentaje mayor de adherencia, estando expuesto a cambios climáticos además de la cercanía a vegetación por estar contiguo al cerramiento Sur Oriental contra el lote vecino.

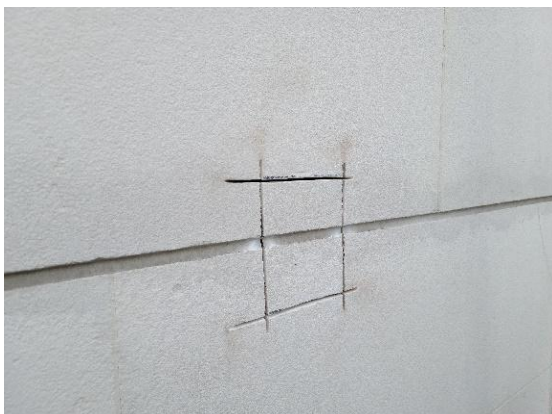
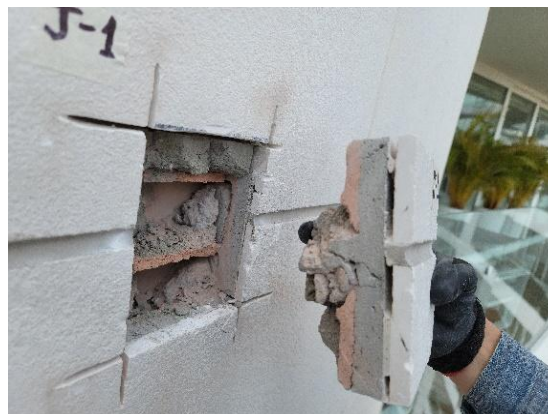
Para esta prueba se definieron al azar dos zonas de juntas horizontales, ya que no existen juntas verticales en la fachada del edificio. La primera zona escogida fue una junta en zona de muro y la segunda una junta en zona de canto de losa de entrepiso. Ambas pruebas se llevaron a cabo en la fachada occidental en la Torre norte.

Imagen 74. Vista de uno de los apiques hechos para verificar el corte del sustrato en la junta.

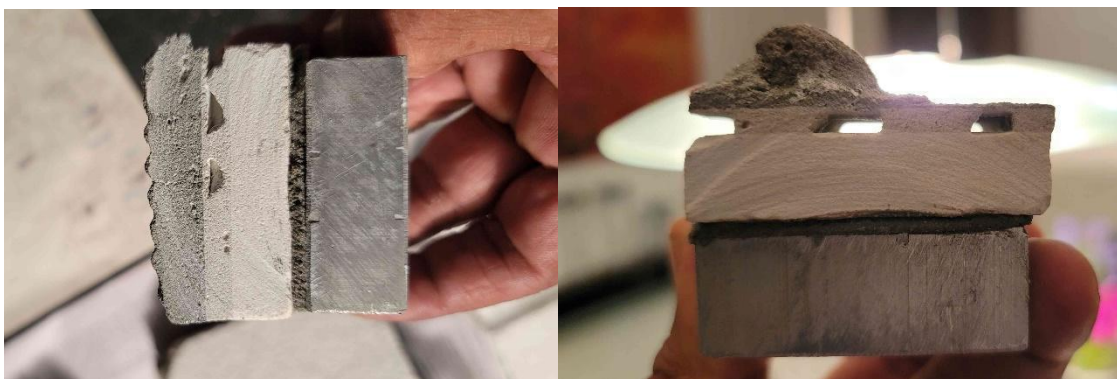
Respecto al proceso de pegado, en todos los manuales y publicaciones sobre este tema, se recomienda aplicar el material de pega, con llana dentada, sobre el lado corto de la pieza por la cara que se va a pegar, y hacer lo mismo en el sustrato. Una vez se pone en contacto la pieza sobre la superficie de pega, ésta se debe presionar para que los cordones de material de pega que deja la llana tanto en la pieza como en el sustrato se entrelacen, formando una capa de pega de buena calidad. Incluso la pieza debe moverse horizontalmente y devolverse a su posición final obligando al material de pega a consolidarse debajo de la pieza, generando así una excelente capa de pega. Cuando los cordones permanecen y endurecen sin hacer un buen contacto con la pieza, se reduce notablemente el área de adherencia, lo que hace que ante cualquier esfuerzo la pieza falle, bien sea por fisuración o se despegue.

Imagen 77. Detalle a la izquierda de baldosa con una buena aplicación de la pega, a la derecha se aprecian los vacíos por defecto al sentar la pieza, esto disminuye la capacidad de adherencia.

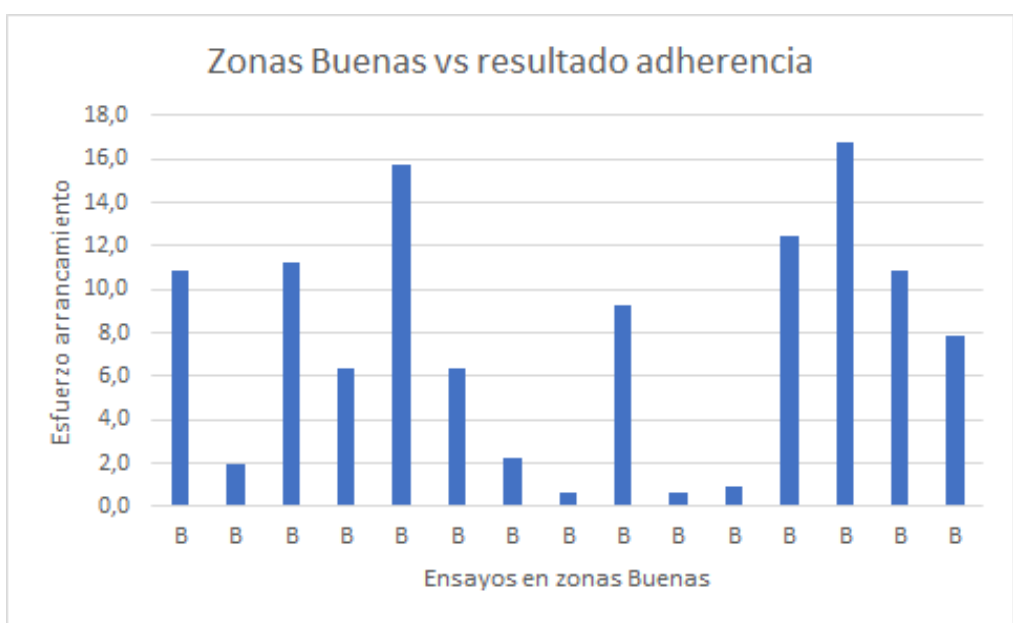
Los resultados muestran que en la gran mayoría de zonas denominadas como HUECAS los esfuerzos son mucho más bajos que los que se obtuvieron al ensayar las zonas denominadas como buenas. Como se puede apreciar en los diagramas de barras que se incluyen a continuación, el esfuerzo promedio para hacer fallar las zonas de ensayo definidas como BUENAS es de 6,3 kg/cm², cuando en zonas huecas apenas se logró obtener en promedio 3,1 kg/cm², pero con el agravante de que varias probetas fallaron al hacer los cortes por ausencia de material de pega.

Cálculos kg/cm²
Media 6,3
Desv. estándar 5.5

Gráfico 1. Análisis estadístico del esfuerzo de falla en las zonas BUENAS.

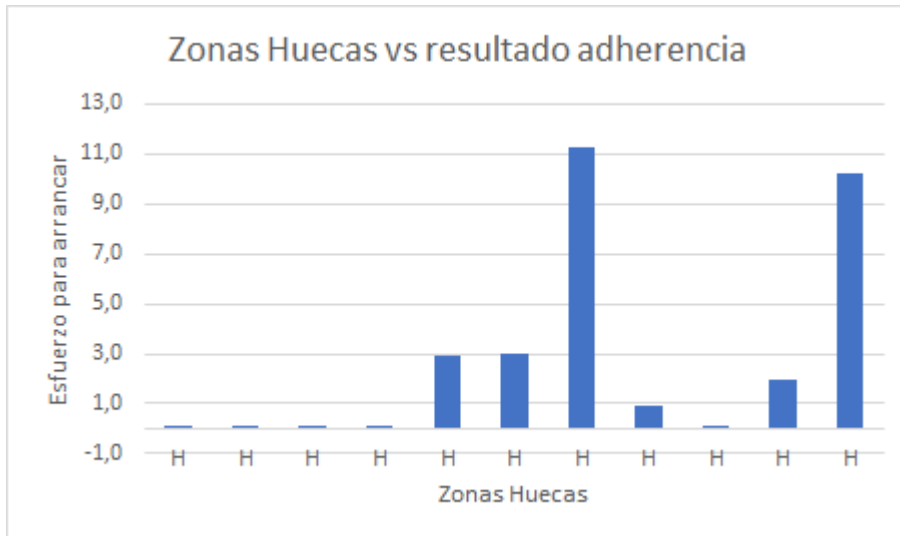
Media 3,1

Gráfico 2. Análisis estadístico del esfuerzo de falla en las zonas HUECAS.

De otro lado analizando los tipos de falla, se encuentra una gran proporción de estas debidas al proceso de instalación de las baldosas de piedra caliza, algunas de las piezas exhiben un acabado muy liso por la cara de la pega, esto sumado a la baja absorción determinada en las pruebas con la pipeta de Karsten, explicarían el buen número de probetas que fallaron de manera limpia por el producto de pega en las pruebas. En general se puede afirmar que la práctica de sentado de las baldosas de la fachada fue muy irregular, muchas de las probetas muestran vivos los cordones de material de pega que deja la llana dentada, la existencia de estos cordones indica que no se sentó adecuadamente la baldosa, no se ejerció presión, peor aún puede dar a entender que por la cara de pega de la baldosa no había capa de material de pega, aplicada también con llana dentada, para que al sentar esas crestas se trenzaran y dieran lugar a una buena capa de pega que, de existir en

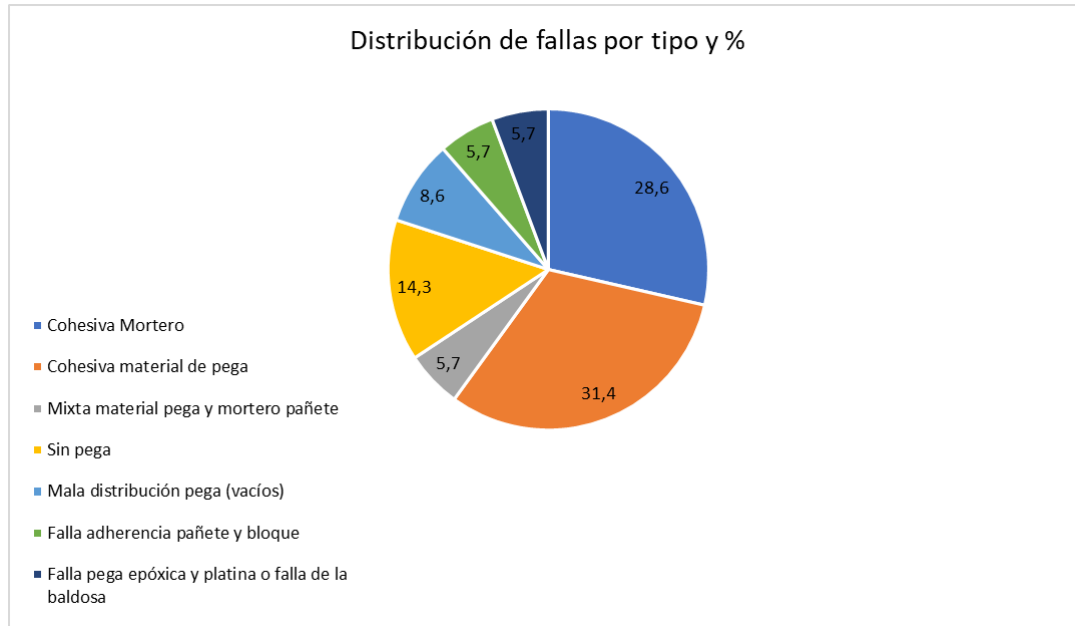
Gráfico 3. Composición porcentual de las fallas encontradas en los ensayos de tracción directa

Del análisis estadístico del tipo de falla que se presentó en las pruebas de resistencia a tracción directa se puede concluir que tenemos un 60% de fallas que podrían catalogarse como normales máxime cuando se presentaron con esfuerzos superiores a 5 kg/cm², por poner una cifra significativa en este tipo de trabajos. Pero lo grave es tener en una fachada el 40% de fallas debidas a defectos de instalación de las baldosas. Podemos afirmar que en general los materiales empleados, analizados aisladamente cumplen con las especificaciones, el mortero supera las 1800 p.s.i, el material de pega cuando se colocó adecuadamente, tuvo resistencias a la tracción elevadas, como las que se consiguieron en las zonas denominadas como BUENAS y la piedra, por su parte, cumple con las especificaciones.

Las fallas son, en general, atribuibles a una mala práctica constructiva, un uso inadecuado de materiales de buena calidad, espesores variables, en muchos sectores espesores mínimos e inadecuados para conseguir una buena pega, poco cuidado en respetar el tiempo abierto del material de pega y, por lo que se aprecia, el empleo de mano de obra no calificada para un proyecto de esta importancia. Las fotografías que se incluyen en las fichas de los resultados de las pruebas de tracción directa son prueba palpable de que lo que aquí se afirma es cierto.

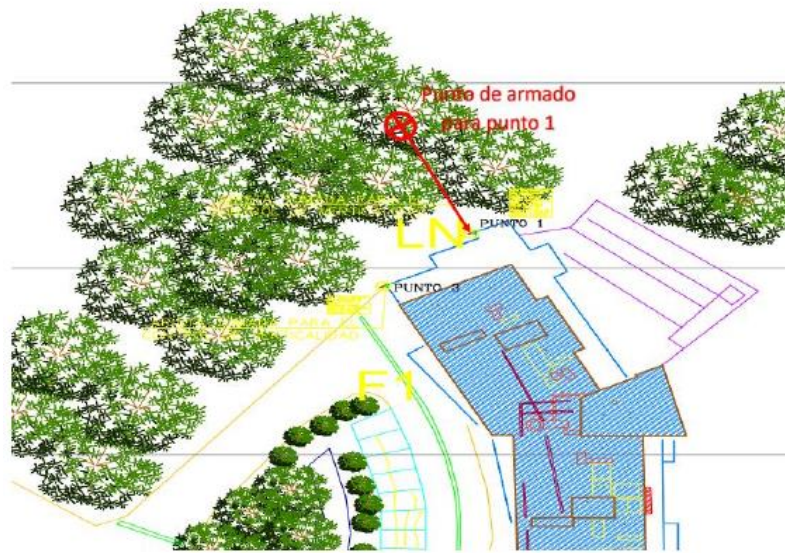
Imagen 82: Punto 1 de armado para la medición de verticalidad en el costado norte.

Debido a la vegetación de la zona, no fue posible contar con una visual libre de obstáculos y los muros colindantes no permitieron tener la distancia suficiente para ver la placa de cubierta. El punto 1 fue el tomado con una vista frontal a la arista, con una distancia de 21.27 m a la cara Norte del edificio y se pudo realizar la medición de la verticalidad hasta una altura de 16.00 m aproximadamente. Según se observa en la imagen 82.

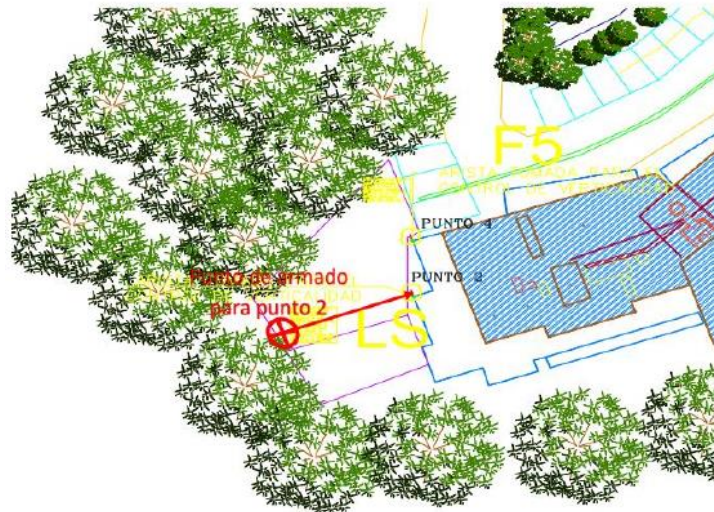
Imagen 83. Punto dos de armado para la medición de verticalidad en el costado sur.

Los muros colindantes no permiten tener la distancia suficiente para ver la placa de cubierta. El punto 2 fue el tomado con una vista frontal a la arista, con una distancia de 13.32 m a la cara Sur del edificio y se realizó la medición de la verticalidad hasta una altura de 13.00 m aproximadamente. Según se observa en la Imagen 83.

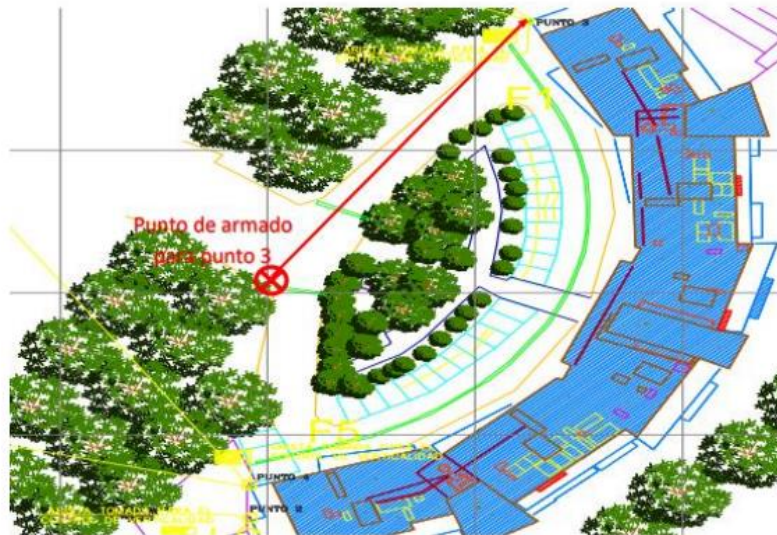
Imagen 84. Punto 3 de armado para medición de verticalidad en el costado oriental - costado norte.

El punto 3 fue tomado con una vista diagonal a la arista, con una distancia de 55.50 m al costado norte del edificio y se tomó desde la base de la placa del piso 2 a la placa del piso 13, la diferencia angular determina una altura de 36.1 m, como se observa en la imagen 84.

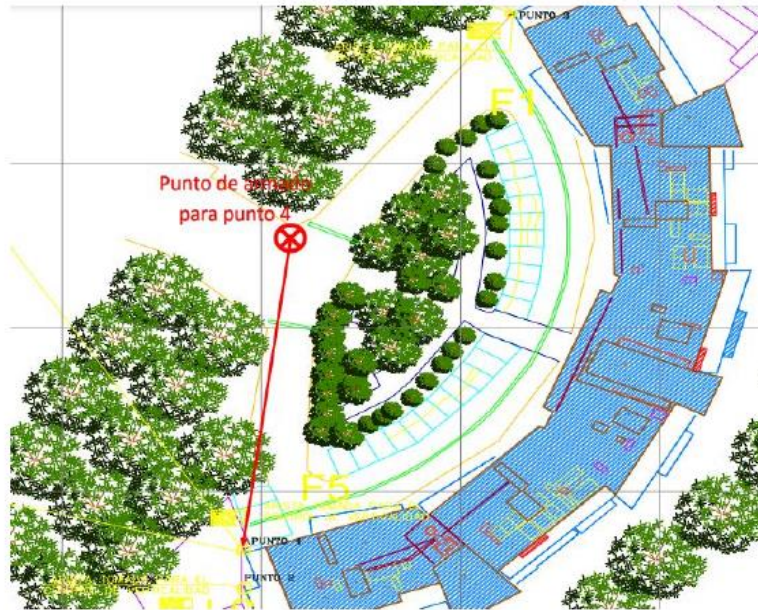
Imagen 85. Punto 4 de armado para la medición de verticalidad en el costado oriental - costado norte.

El punto 4 fue tomado con una vista diagonal a la arista, con una distancia de 49.26 m a la fachada sur del edificio y se tomó desde la base de la placa del piso 2 a la placa del piso 13, la diferencia angular determina una altura de 36.10 m. Según se observa en la imagen 85.
